# FavoriteFacade Re-use Re-duce Re-pair

Zirkuläres Fassaden-Upgrade für Wohngebäude mit vorgehängten Fassaden

Berichte aus Energie- und Umweltforschung

Wien, 2026-03-20

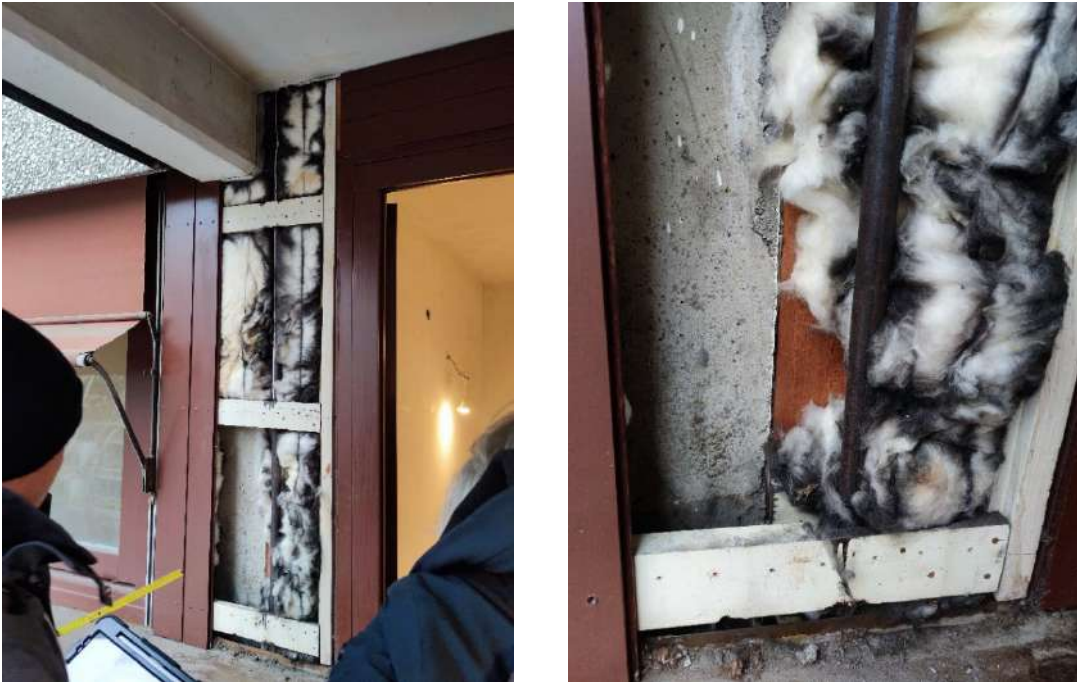
Abbildung 11: Anschluss Brüstung zur Innenwand, RfM Architektur

- **Prüfstelle 2 – Anschluss Brüstung zur Innenwand:**  
Stirnseitig wurde eine 200 mm starke Betonwand festgestellt, stumpf an die Außenwand stoßend, mit einer 90 mm Dämmebene – in der die Heizungsleitung geführt werden – und einer 16 mm Nut-Feder Schalung.

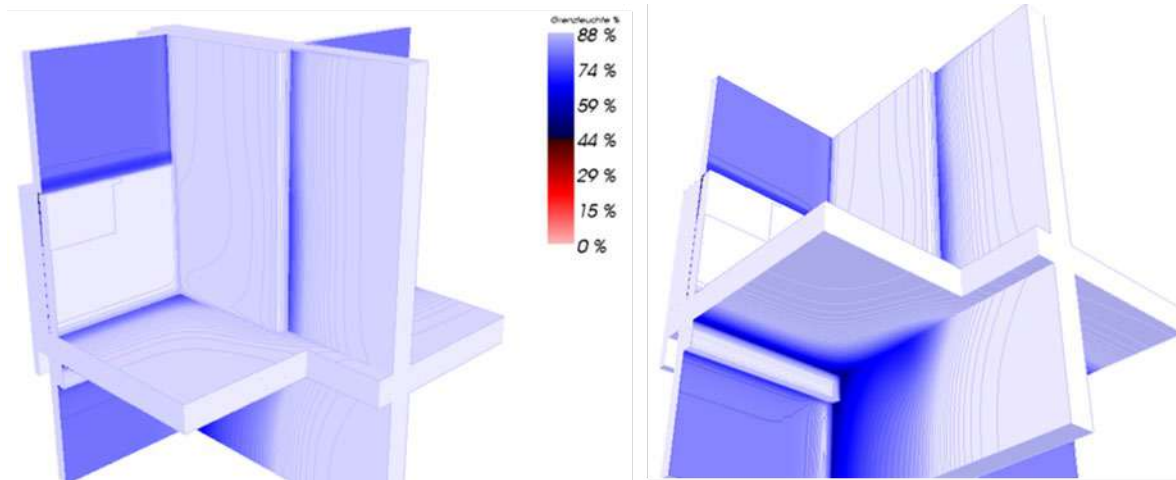
Abbildung 27: Grenzfeuchte bei Einsatz der Innendämmung, IBO

In Abbildung 27 ist rechts die unsanierte, darunterliegende Nachbarwohnung zu erkennen. Dort zeigt sich eine erhöhte Grenzfeuchte im Bereich der Bestand-Stahlbeton-Schotte. Zudem wird deutlich, dass die einseitige Dämmmaßnahme zu einer Absenkung der Oberflächentemperatur im Deckenanschlussbereich führt, was potenziell das Risiko für Feuchteschäden in angrenzenden, nicht sanierten Wohneinheiten erhöhen kann.

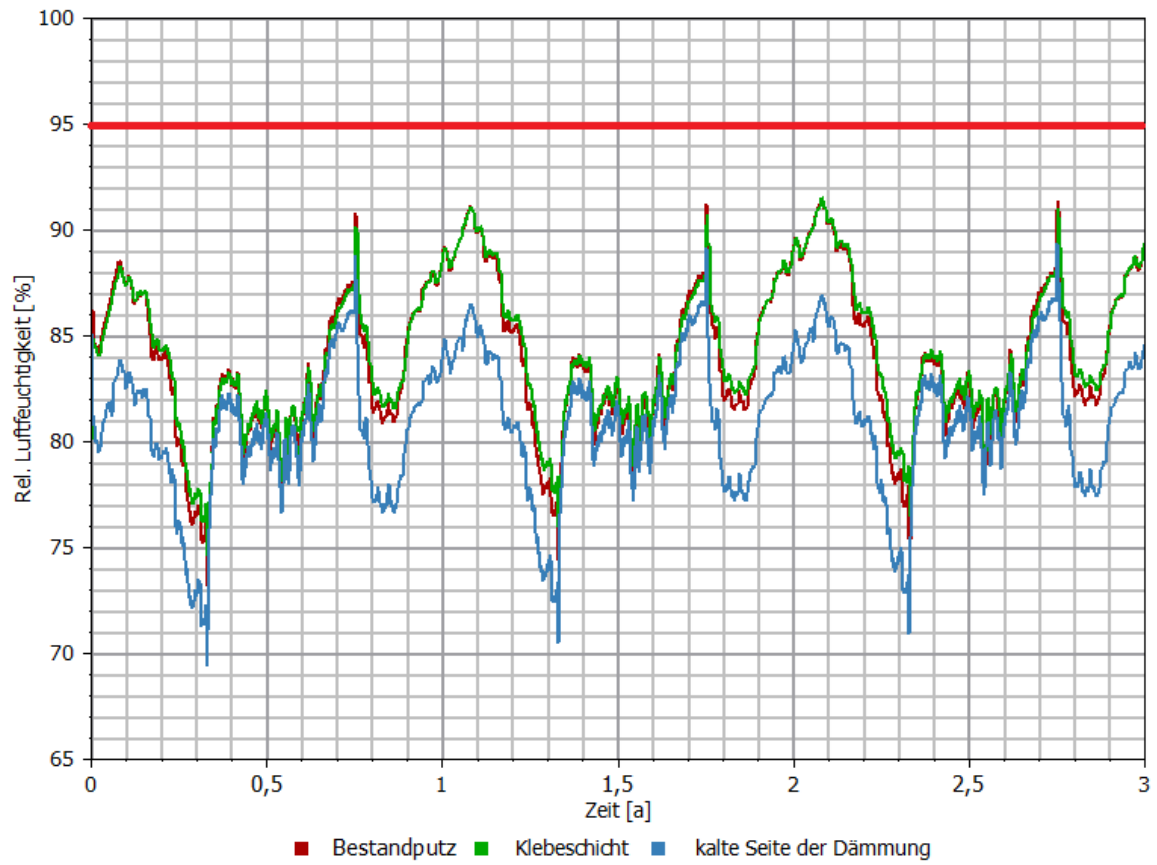
Abbildung 28: Grenzfeuchte bei Einsatz der Innendämmung, IBO

Gemäß WTA-6-5: 2014, ist die maximale relative Luftfeuchtigkeit innerhalb der Materialschicht mit 95 % begrenzt. Diese Grenze wird in der Simulation nicht überschritten. Zugleich kommt es zu keiner deutlichen Auffeuchtung innerhalb der Konstruktion.

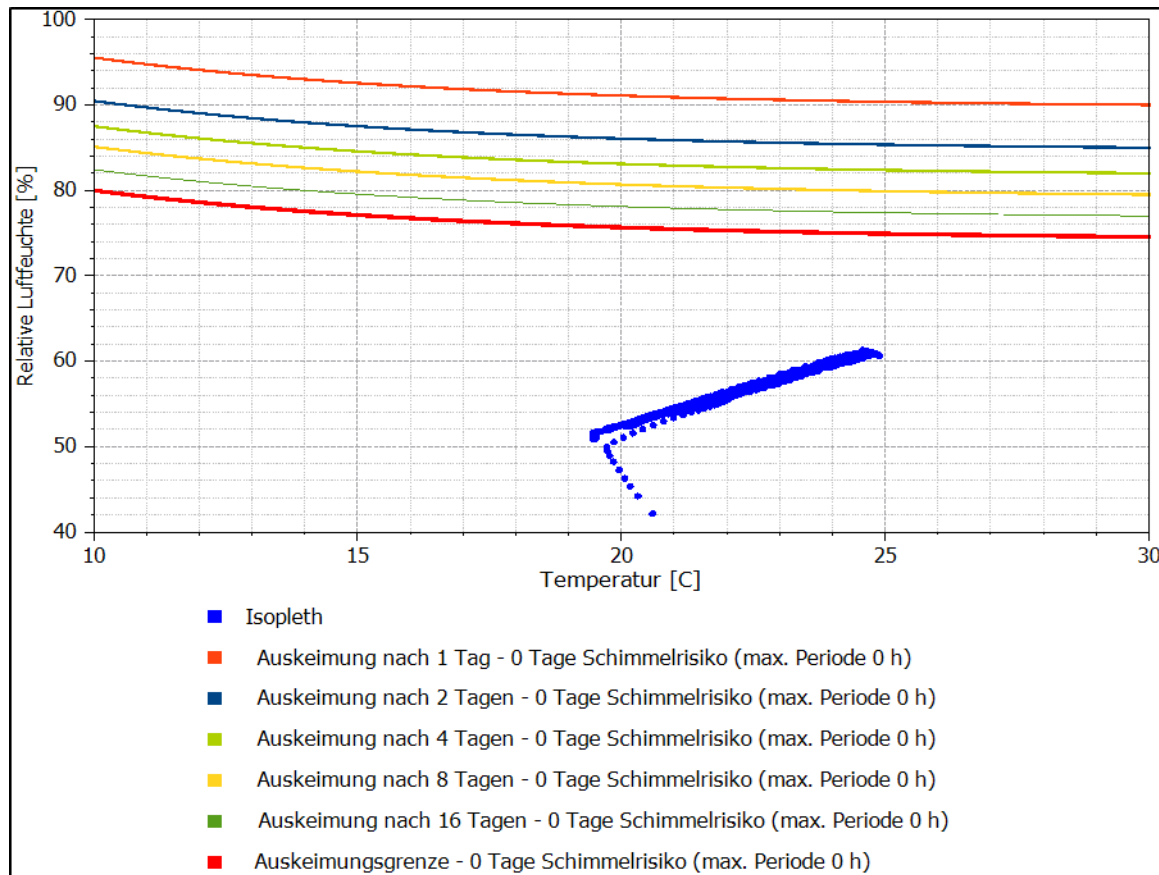
Abbildung 29: Isoplethenmodell zur Beurteilung der Schimmelpilzfreiheit der inneren Bauteiloberfläche, IBO

Die innere Bauteiloberfläche wird hinsichtlich Schimmelpilzbefall, gemäß WTA-Merkblatt 6-3:2024 (WTA-Merkblatt, WTA Merkblatt 6-3: Rechnerische Prognose des Schimmelpilzwachstumsrisikos. WTA e.V. (Ed.), 2024), mithilfe des Isoplethenmodells bewertet. Dabei konnte keine Auskeimung erkannt werden.

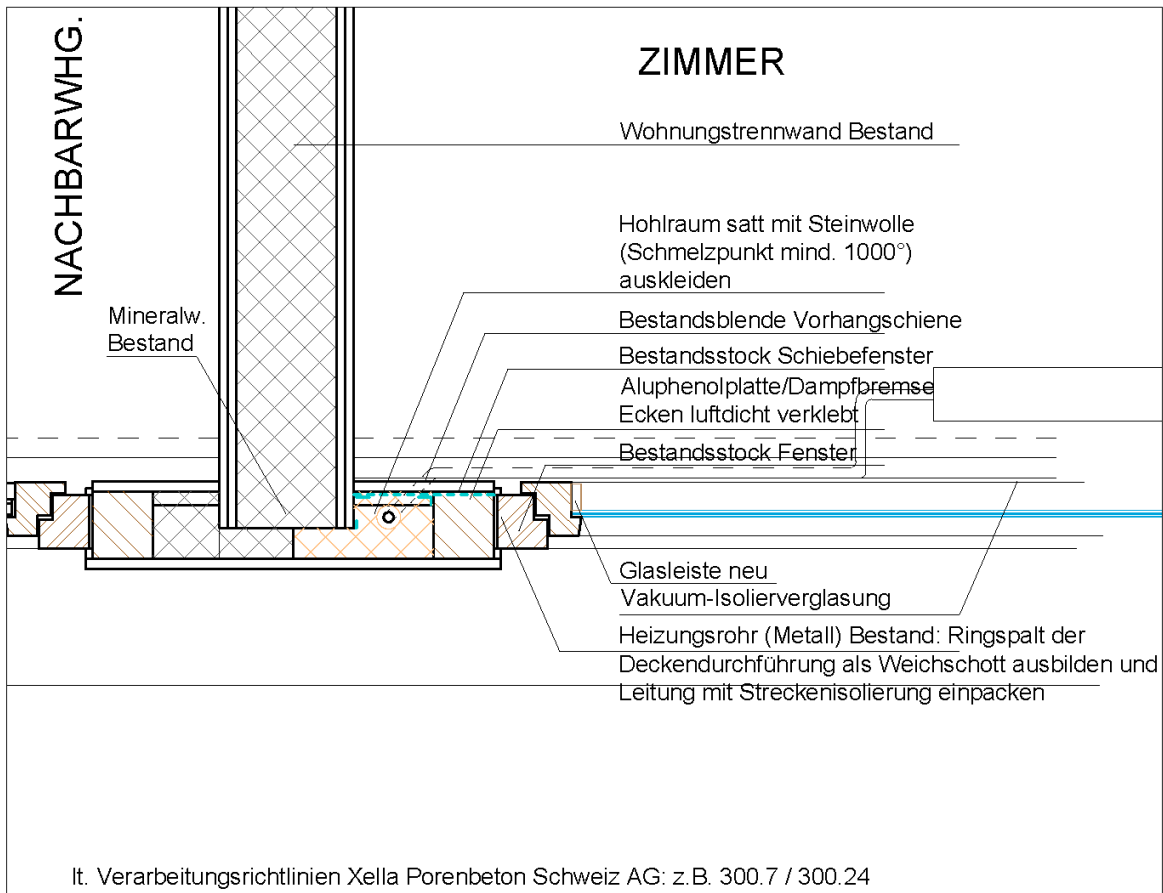
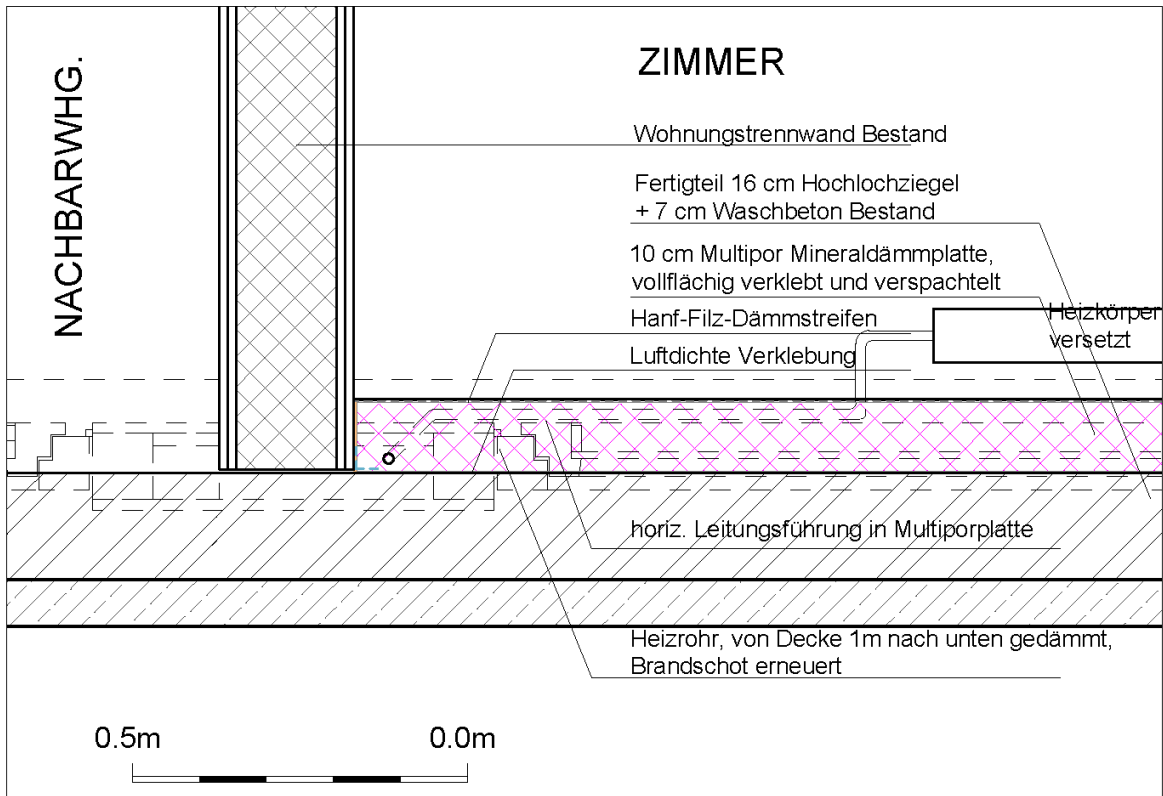
Abbildung 41: Grundriss - Brandschutzertüchtigung zur Nachbarwohnung, RfM Architektur

- Brandschutzertüchtigung zu Nachbarwohnung, seitlich und über/unter dem Objekt**  
 Da im Bereich der Dämmung der Schote zur Nachbarwohnung, in Bereich der Heizleitung brandschutztechnische Mängel vorherrschten mussten dort – unter Beiziehung eines Brandschutzplaners (Fa. Hoyer) Adaptierungen vorgenommen werden, um die Situation zu verbessern.
