# FavoriteFacade Re-use Re-duce Re-pair

Zirkuläres Fassaden-Upgrade für Wohngebäude mit vorgehängten Fassaden

Berichte aus Energie- und Umweltforschung

Wien, 2026-03-20

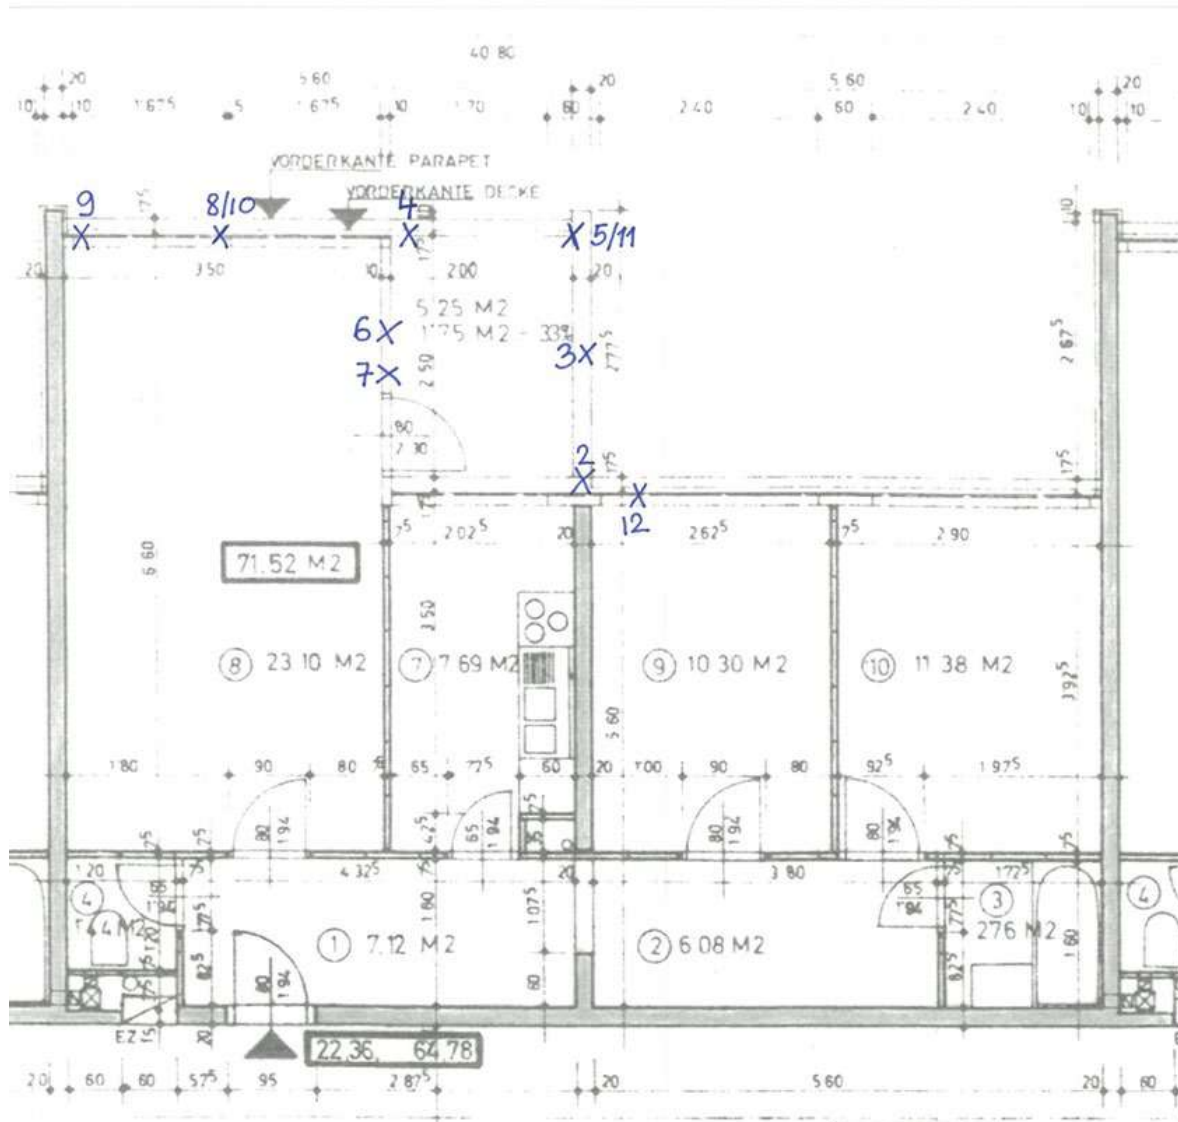
Abbildung 9: Wohnungsgrundriss mit Eintragung der Probebohrungen, RfM Architektur+MA39+TU

Im Zuge der Befundaufnahmen wurden insgesamt 12 Prüfstellen geöffnet und dokumentiert. Der Waschbetonfertigteile besteht aus einem Verbundaufbau mit 2 cm Verputz, 16 cm Hochlochziegel und 7 cm Waschbetonfassade. Zwischen Loggia und Wohnraum wurde thermisch nicht getrennt.

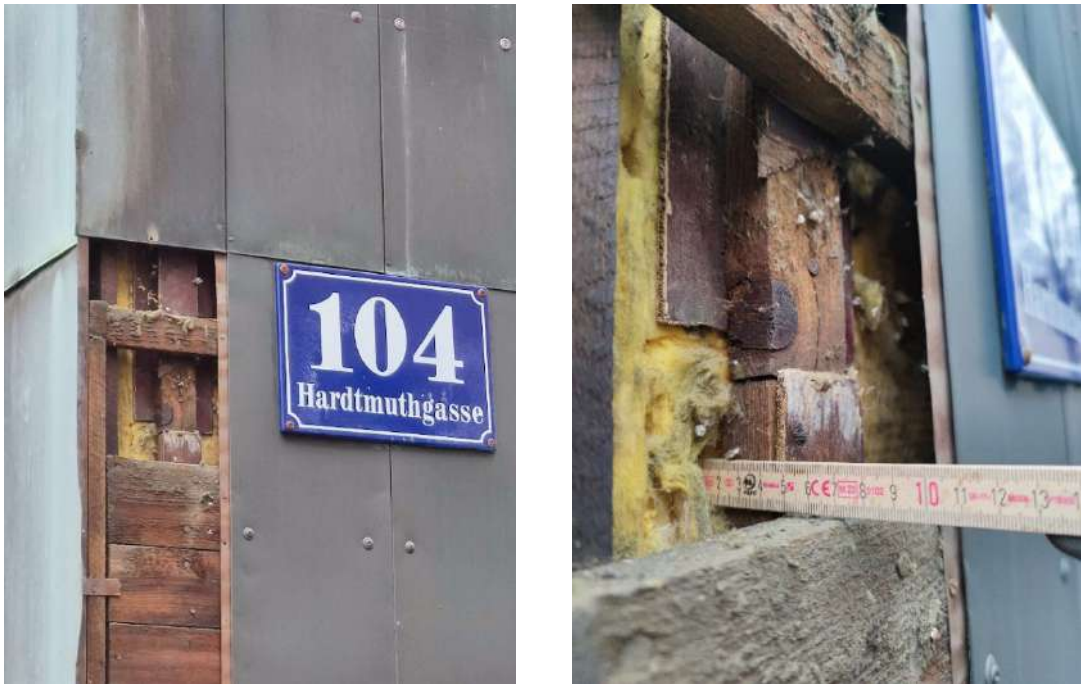
Abbildung 10: Fassadenaufbau, RfM Architektur

- Prüfstelle 1 – Blechfassadenaufbau im Erdgeschoss:**  
 Der Fassadenaufbau besteht aus einem Betonuntergrund, einer 25 mm starken Dämmebene, einer 24 mm Konterlattung, einer 24 mm Traglattung, einer 24 mm Vollschalung im Bereich des Erdgeschoßes sowie aufgesetzten Kupferblechbahnen (verdeckte Verschraubung, Breite ca. 24 cm, Steckfalzsystem).

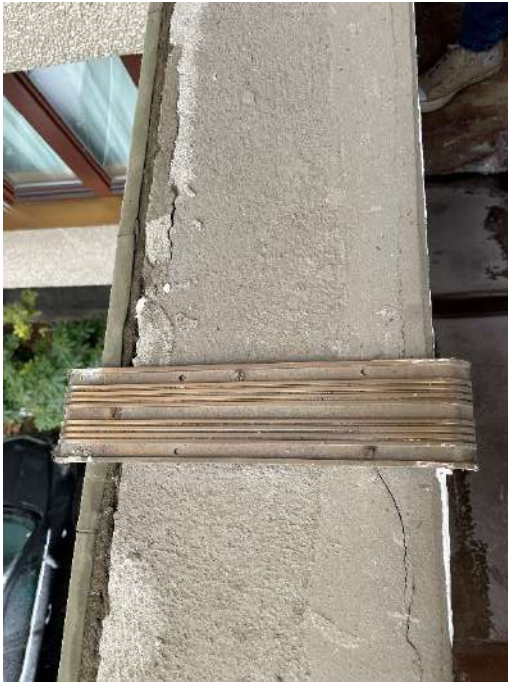
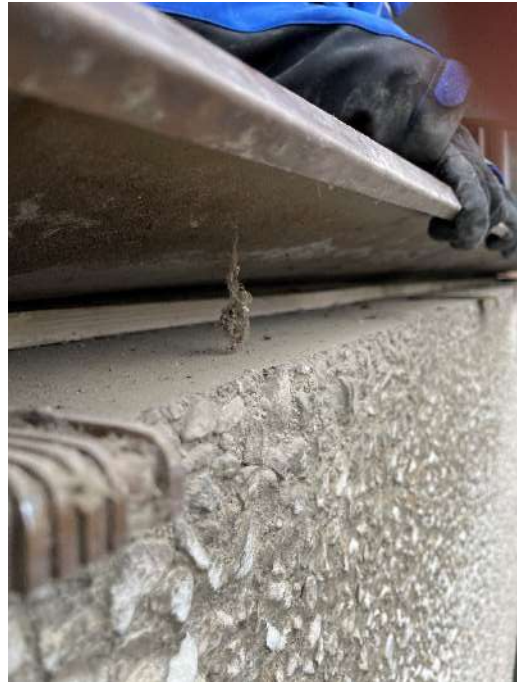
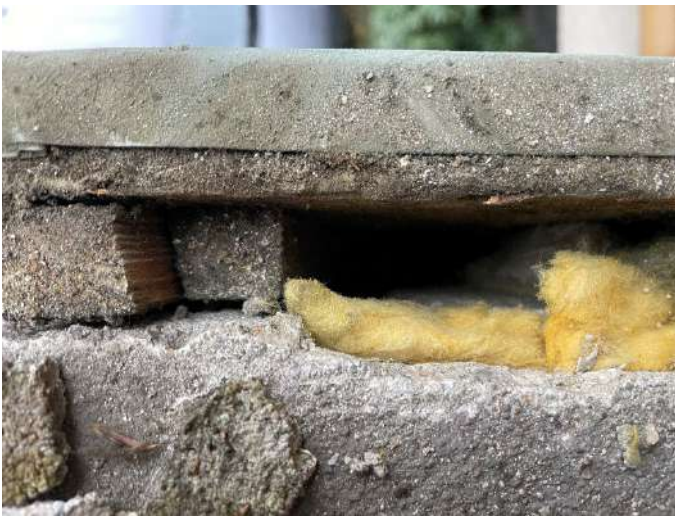
Abbildung 12: Brüstung Loggia, RfM Architektur

Der Aufbau besteht aus Kupferblech, 24 mm Holzschalung, einer Hinterlüftung bzw. einem Hohlraum, einer 190 mm starken Betonbrüstungswand sowie einem 20 mm Styroporputzträger.

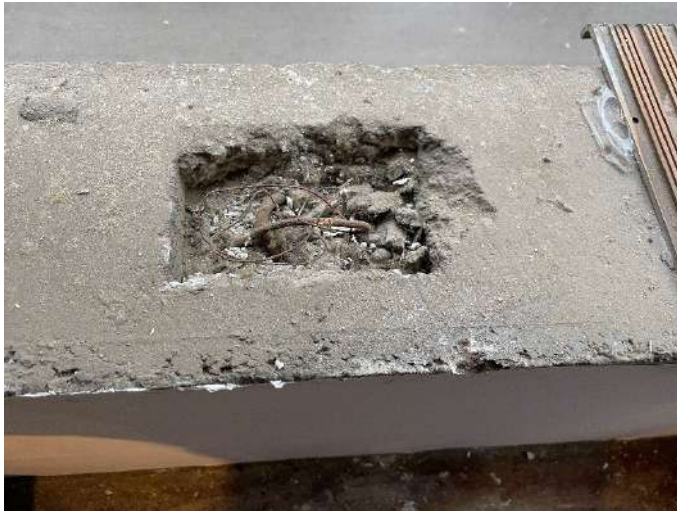
Abbildung 13: Brüstung Loggia, RfM Architektur

- **Prüfstelle 4 – Brüstung Loggia (Hebeschleufe):**

Auch hier wurde die Brüstung der Loggia untersucht. Es konnte eine Hebeschleufe im Beton festgestellt werden.

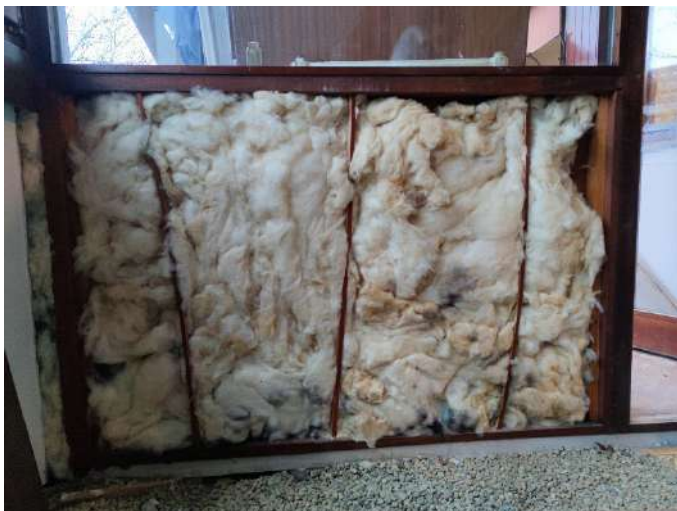
Abbildung 14: Holzwand zur Loggia, RfM Architektur

- **Prüfstelle 5 – Loggia, Deckenplatte:**  
Die Deckenplatte weist eine Stärke von 210 mm auf. Zwischen Deckenplatte und Waschbetonplatte befindet sich ein ca. 45 mm breiter Spalt, der mit einem Dämmstoffzopf ausgefüllt wurde.
- **Prüfstelle 6 – Holzwand zur Loggia:**  
Es wurde eine Gesamtdicke von 100 mm festgestellt, mit einer 80 mm starken inneren Dämmebene aus Mineralwolle.

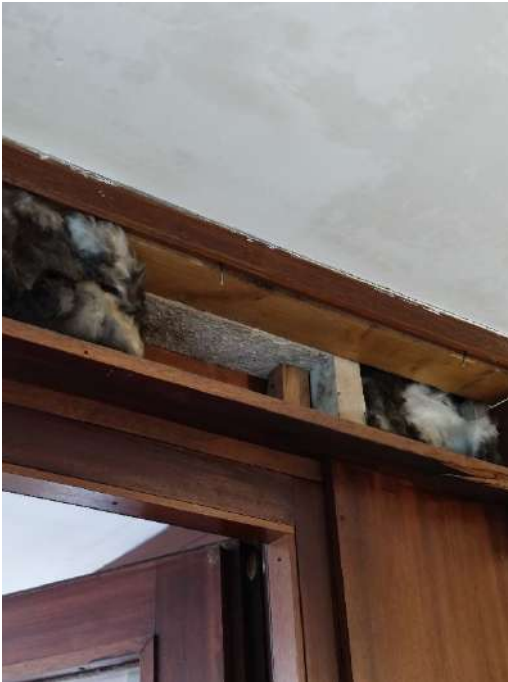
Abbildung 15: Sturzbereich Loggiaverbau, RfM Architektur

- **Prüfstelle 7 – Sturzbereich Loggiaverbau:**  
Der Aufbau besteht aus einem 55 mm Blindstock mit Nut- und Feder-Schalung sowie einer bis zu 200 mm integrierten Dämmebene und raumseitigem Sperrholzabschluss.

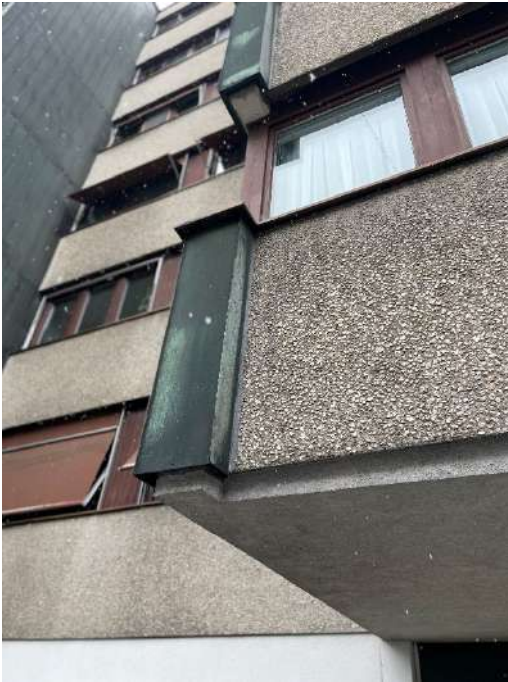
Abbildung 16: Eckverbindung Außenwand Wohnzimmer, RfM Architektur

- **Prüfstelle 8 – Boden im Wohnzimmer:**  
Der Bodenaufbau besteht aus einer nach außen durchgehenden Betondecke, einer 50 mm Schotterdecke, 6 mm MDF-Platte und einem Bodenbelag.
- **Prüfstelle 9 – Eckverbindung Außenwand Wohnzimmer:**  
Es wurde eine 120 mm breite Ortbetonecke festgestellt, anschließend eine Ausmauerung aus Hochlochziegelmauerwerk (HLZ) und ein 25 mm starker Putz.

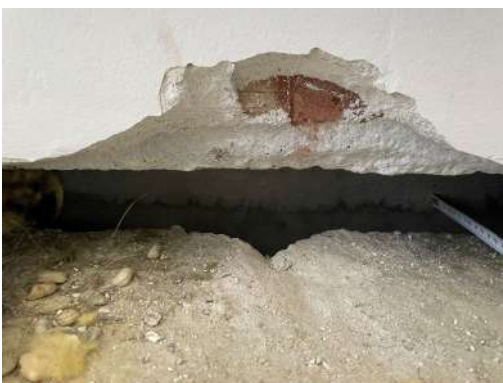
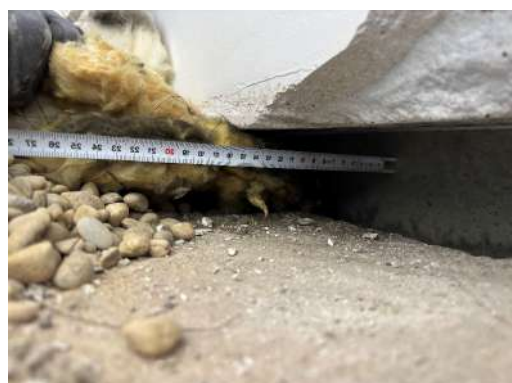
Abbildung 17: Bodenanschluss, RfM Architektur

- **Prüfstelle 10 – Bodenanschluss:**

Die Außenwand verläuft offenbar freitragend, da ein 80 mm Luftraum unterhalb der Wand vorhanden ist, der mit Glaswolle verschlossen wurde. Eine Verbindung zwischen Decke und Wand ist nicht sichtbar.

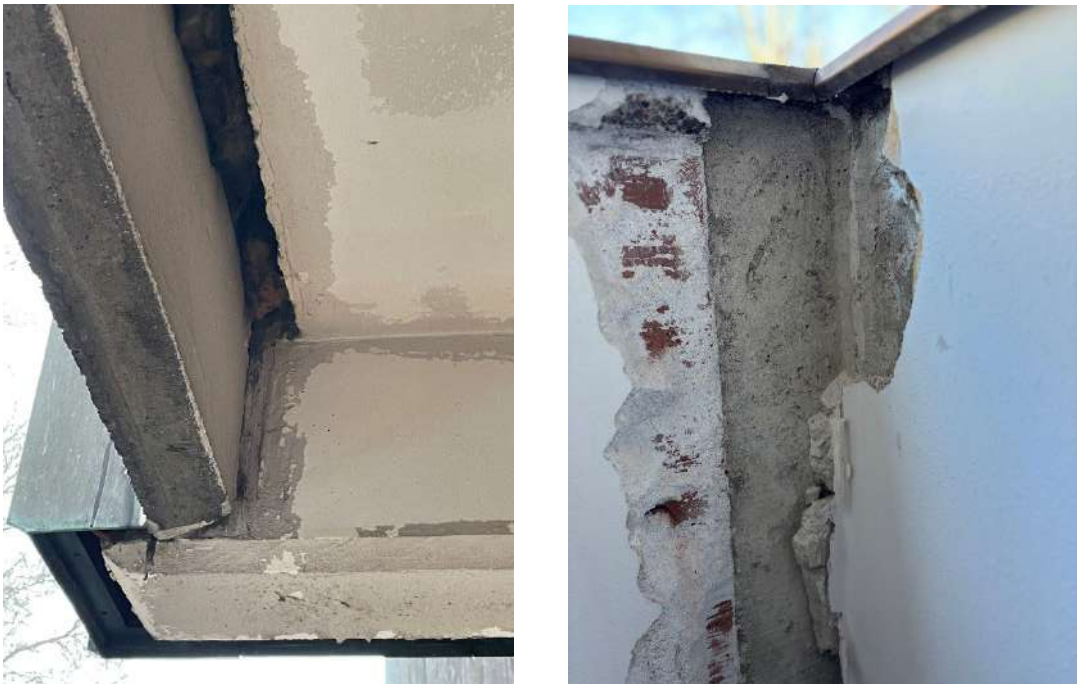
Abbildung 18: Brüstungsecke Loggia, RfM Architektur

- **Prüfstelle 11 – Brüstungsecke Loggia:**

Der Waschbeton-Ziegel-Fertigteil ist freitragend seitlich in die Betonschotten befestigt, vermutlich durch Bewehrungsseisen verankert, sichtbar ist ein 120 mm breiter Streifen aus

Ortbeton an der Ecke. Die Mauerkrone wurde mit Leichtbeton abgeglichen. Auf der rechten Seite befindet sich eine Betonbrüstungswand mit 25 mm starke Putzträgerplatte (Holzwolleleichtbauplatte + Polystyrol).

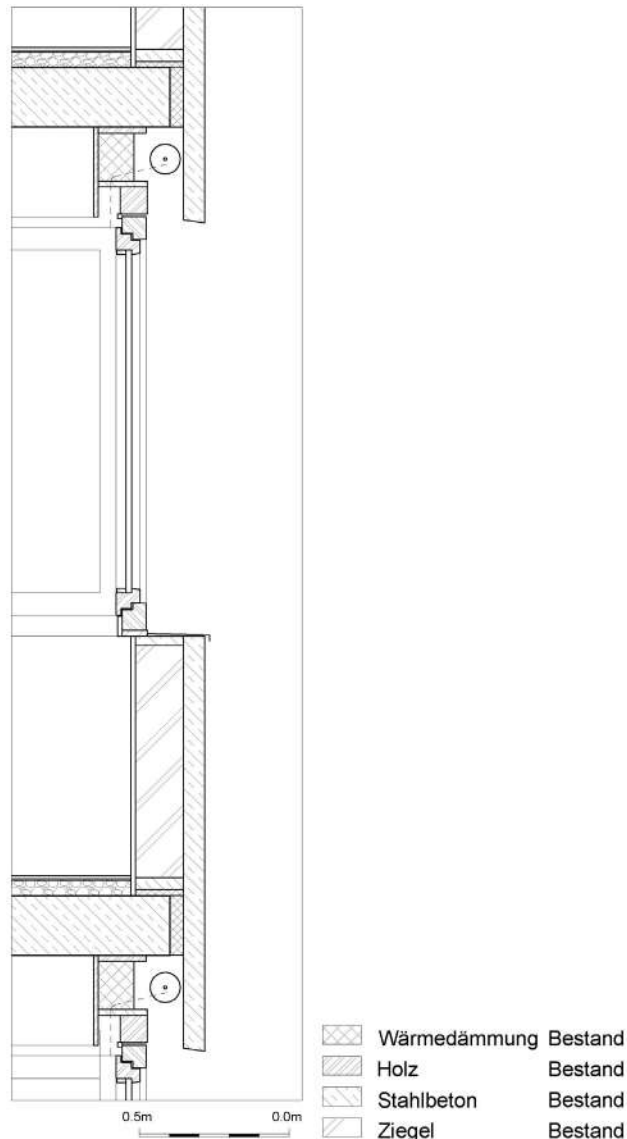
Abbildung 19: Fassadenschnitt Bestand, RfM Architektur

- **Prüfstelle 12 – Außenwand Schlafzimmer:**

Im Eckbereich besteht der Aufbau aus einer 120 mm breiten Betonwand und einem 25 mm Putz mit Putzträgerplatte (Holzwolleleichtbauplatte + Polystyrol). Das anschließende Mauerwerk besteht aus HLZ-Mauerwerk mit 25 mm Putz.

Die Untersuchungen ergaben, dass die Fassade aus unterschiedlichen Materialien und Bauweisen zusammengesetzt ist, was bei einer zukünftigen Sanierung eine differenzierte Herangehensweise erfordert. Besonders die Kombination von Ortbeton, Hochlochziegeln, Dämmstoffen und vorgesetzten Waschbetonelementen weist auf komplexe Anschluss- und Befestigungssituationen hin und macht ein Auseinandernehmen des Fertigteils und ein Dämmen hinter der Waschbetonfassade unmöglich.

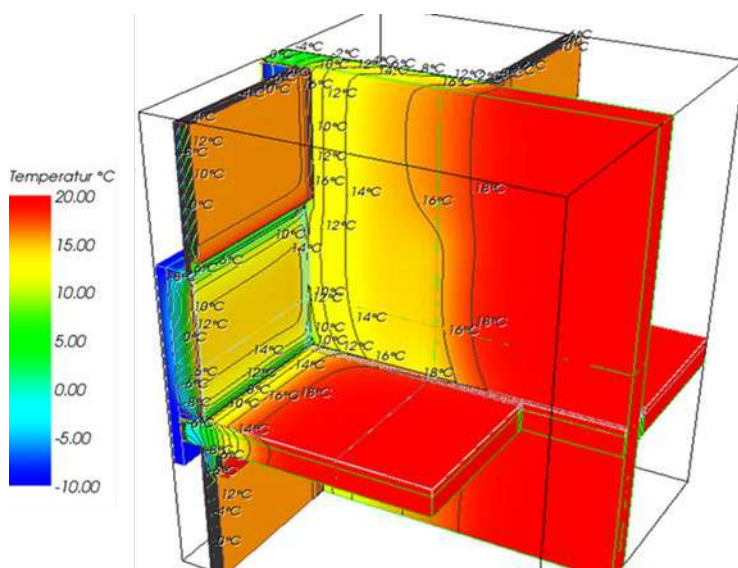
Abbildung 24: Oberflächentemperatur im Bereich der Stahlbeton-Schotte im ungedämmten Bestand, IBO

Die Darstellung der Oberflächentemperaturverläufe (Abbildung 24) und des Wärmestroms (Abbildung 25) liefert eine rasche und anschauliche Einschätzung der relevanten Wärmebrücken im Bauteilverbund. Dabei zeigt sich, dass insbesondere die Gebäudeecken sowie die Fensteranschlussbereiche ein erhebliches Potenzial für thermische Optimierungen durch gezielte Dämmmaßnahmen aufweisen.

Die identifizierten Schwachstellen werden durch die geplante Innendämmung weitgehend kompensiert. Eine Herausforderung stellt die geplante wohnungswise Ausführung der Maßnahmen dar.

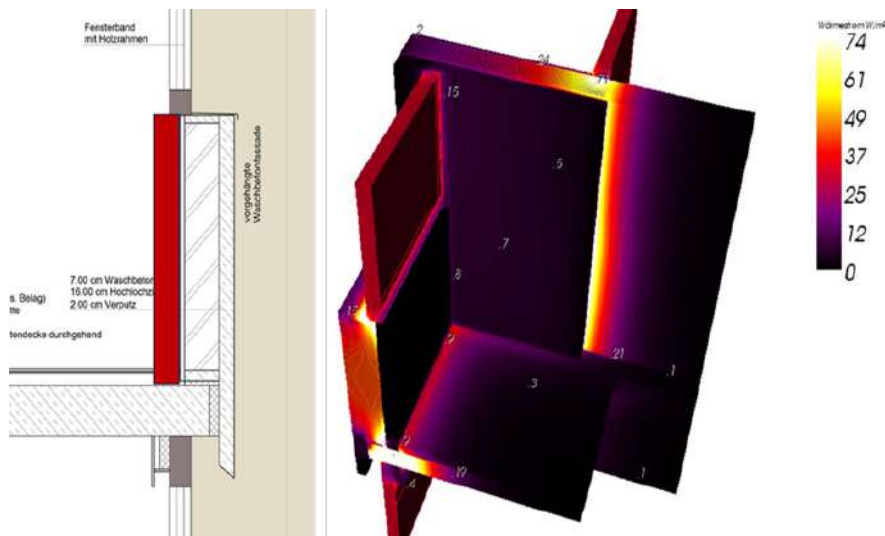
Abbildung 26: Wärmestrom bei Einsatz der Innendämmung ohne Flankendämmung: Schnittdarstellung ev. ändern, IBO

Bei einer gebäudeübergreifenden Ausführung würde man die Innendämmung an beiden Raumseiten der STB-Schotte etwa eine Plattenbreite in die Raummitte ziehen, um die Flanken zu dämmen. Eine Verlängerung der Dämmung an nur einer Wohnungsseite der STB-Schotte würde zwar den Wärmestrom in diesem Bereich für die sanierte Wohnung weiter reduzieren, jedoch gleichzeitig die Oberflächentemperatur in der angrenzenden, ungedämmten Nachbarwohnung deutlich absenken. Aus diesem Grund ist eine Ausweitung der Dämmmaßnahme nur dann empfehlenswert, wenn auch die benachbarten Wohneinheiten entsprechend thermisch ertüchtigt werden. Ein Ähnliches Risiko stellt der Deckenbereich in der Wohnung unterhalb dar. Hier kommt es ebenfalls zu einer Reduktion der Oberflächentemperatur in der Simulation.

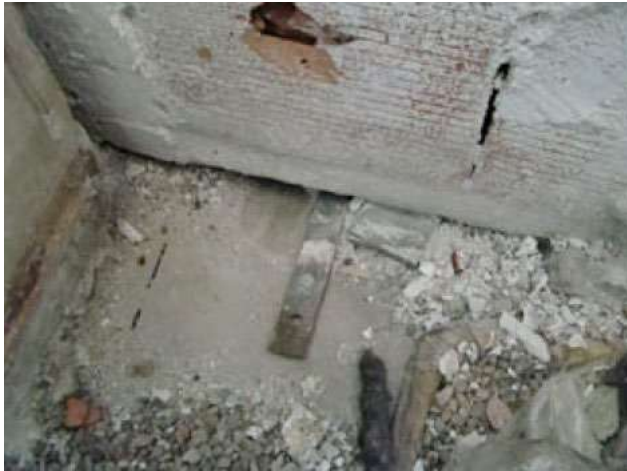
Die Befestigung der vorgehängten Fertigteilplatten erfolgt mittels Stahllaschen, welche jeweils an den Plattenenden angeordnet sind. Diese Verbindungselemente übernehmen die Funktion der Lastabtragung sowie der Lagesicherung des Fassadenelements (Holler\_GmbH, 2012).

Abbildung 81: Detailaufnahme Montagelasche der vorgehängten Fertigteilplatte Befestigung nicht mehr kraftschlüssig“, (Holler\_GmbH, 2012)

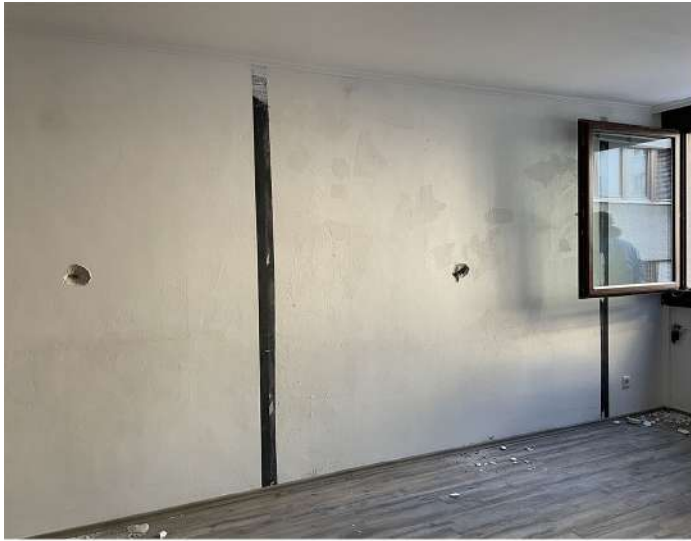
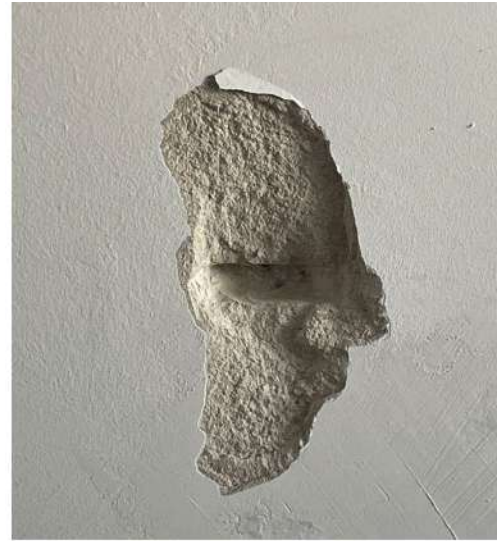
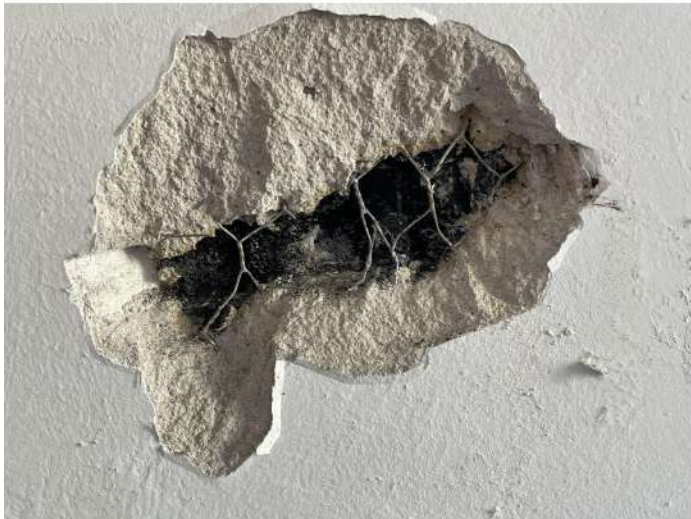
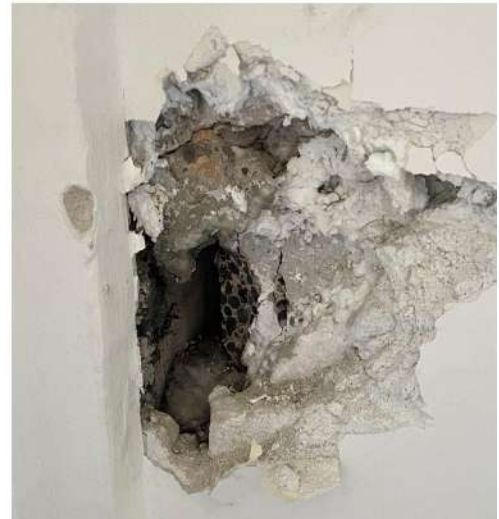
Abbildung 82: Untersuchung im Wohnzimmer, TU Wien + RfM Architektur

Im Wohnzimmer wurden sowohl die Außenwand als auch die Trennwand näher untersucht. Der Aufbau der Außenwand zeigt im Wesentlichen Übereinstimmung mit dem im Bericht aus dem Jahr 2012 dokumentierten Wandaufbau. Im Bereich der Trennwand wurde eine unterschiedliche konstruktive Ausbildung zwischen dem nach außen orientierten Wandteil (Schotenteil) und dem rein innenliegenden Wandteil festgestellt. Der nach außen orientierte Wandabschnitt ist auch von der Fassadenseite aus ablesbar. Für diesen Bereich wurde eine innenseitige Wärmedämmung mittels Schaumglas festgestellt.

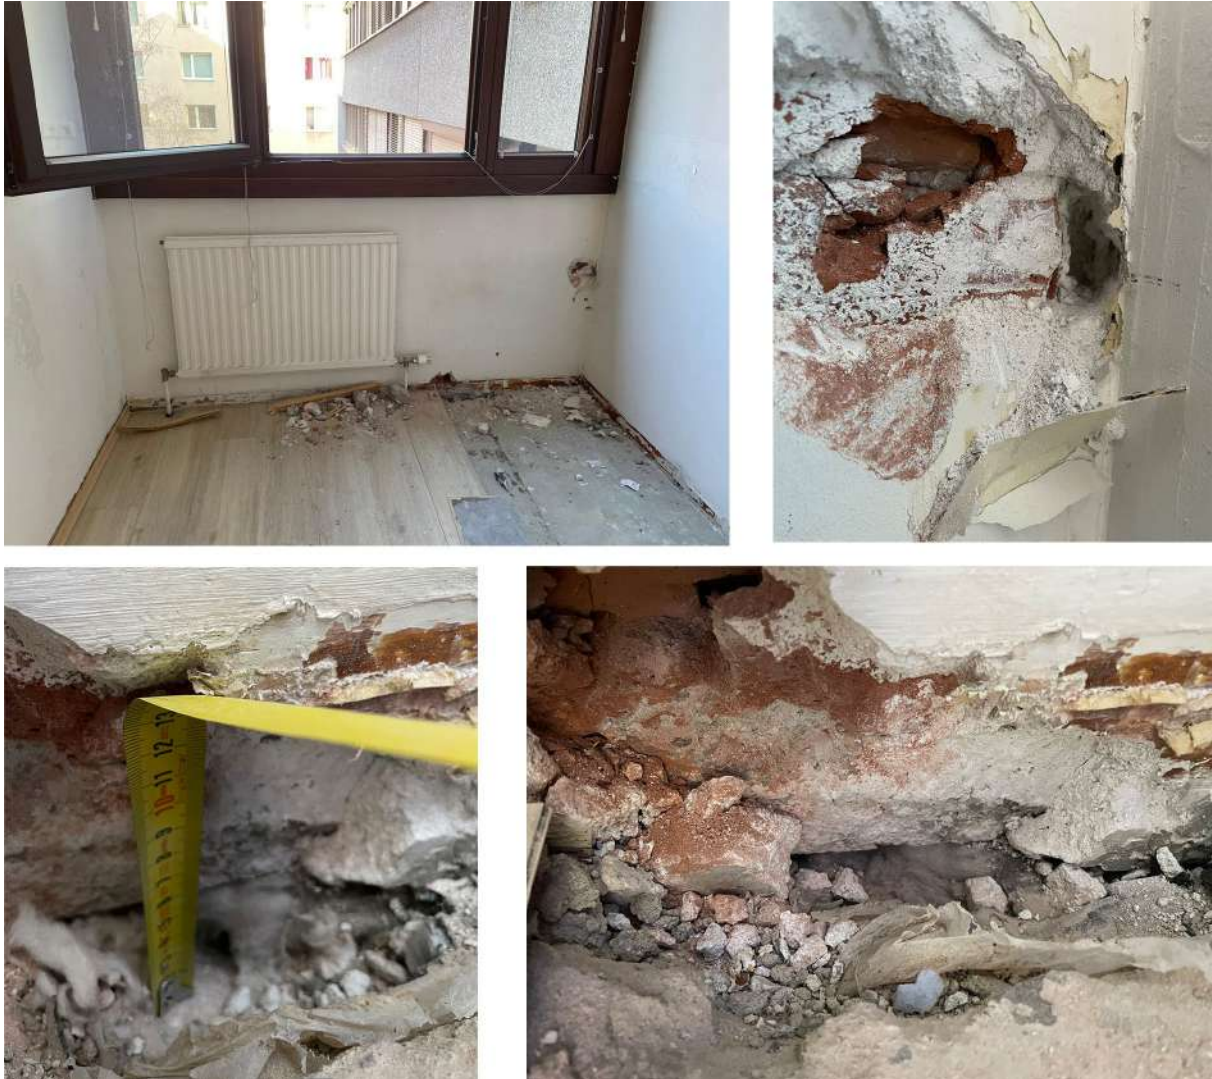
Abbildung 83: Bauteilöffnung in der Küche, RfM Architektur

In der Küche wurde der Fußbodenaufbau geöffnet und analysiert. Darüber hinaus wurde festgestellt, dass der Bodenaufbau dem in der Wohnanlage Angeligasse bekannten System ähnelt. Zudem wurde festgestellt, dass der Fassadenbereich als freistehende Konstruktion ausgeführt ist. Der Spalt zwischen Fassadenelement und Bodenaufbau ist weiterhin vorhanden, auch wenn der Bodenaufbau zwischenzeitlich zeitgemäß modernisiert wurde.

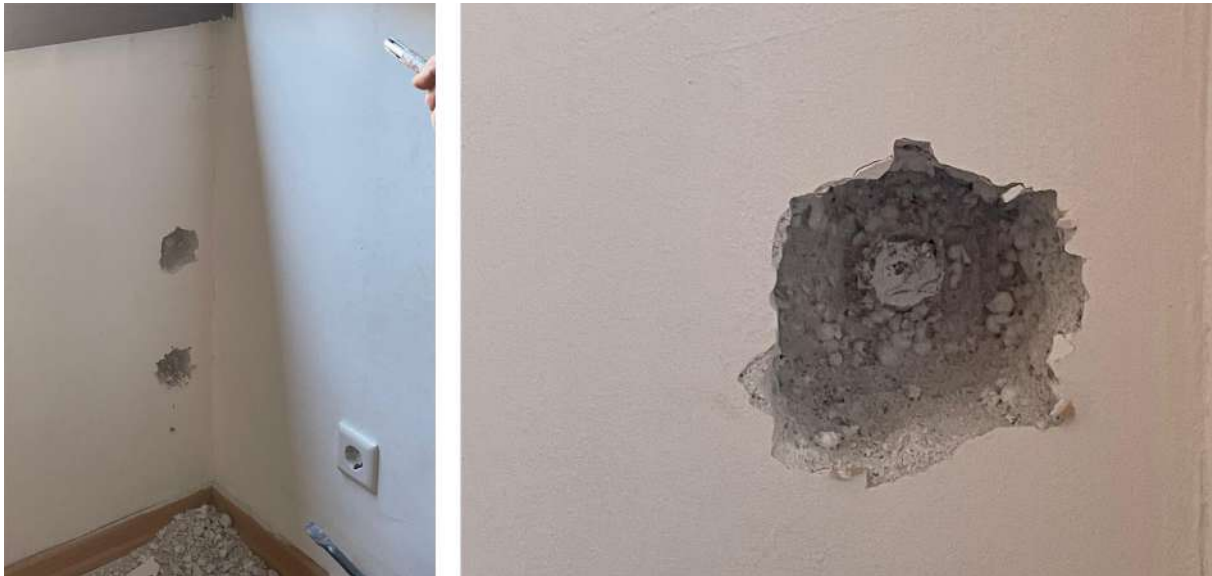
Abbildung 84: Stahlpunkte im Schlafzimmer, TU Wien

Im Schlafzimmer konnten zwei Stahlpunkte lokalisiert werden, die mit hoher Wahrscheinlichkeit konstruktiv bedingt sind und vermutlich im Zusammenhang mit der ursprünglichen Montage der Fassadenelemente stehen.

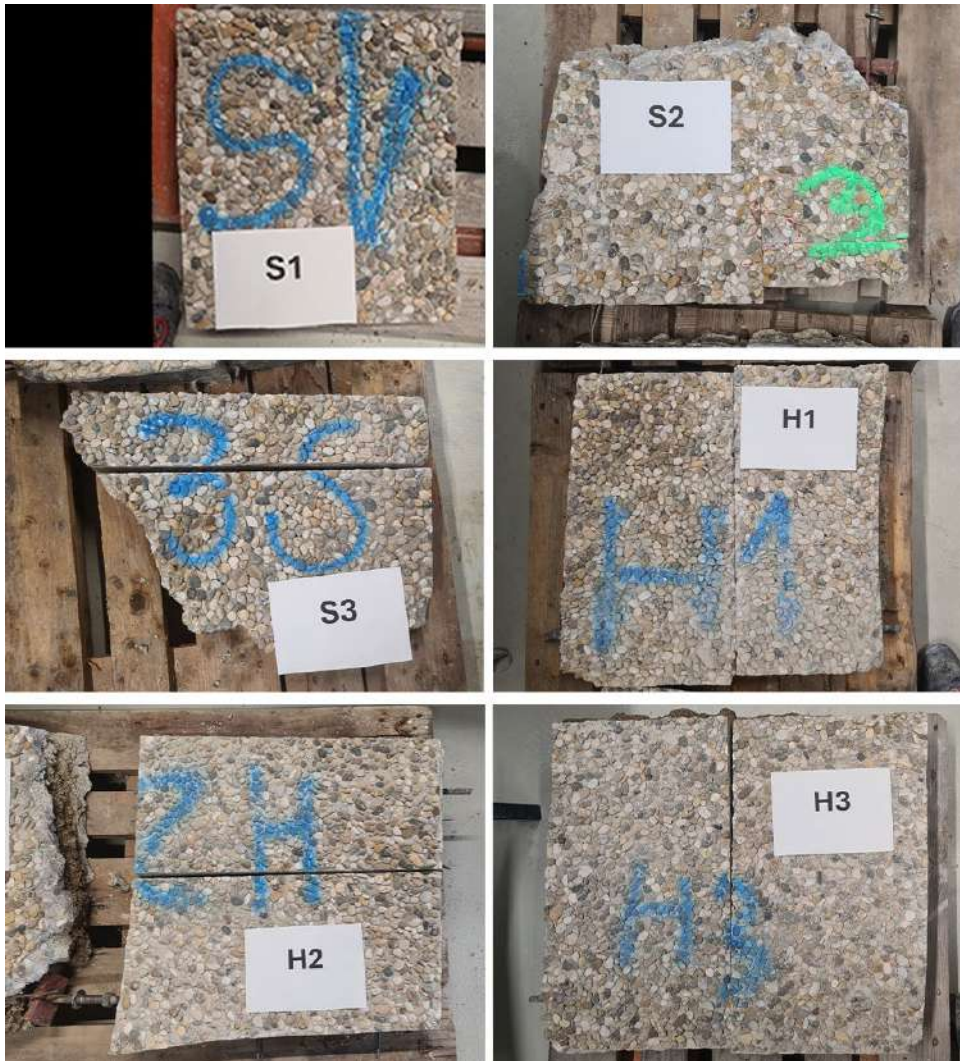
Abbildung 87: Proben S1, S2, S3, H1, H2, H3 von Marktgasse, TU Wien

Am 6. August 2025 wurden sechs Proben aus dem Bauvorhaben Volksschule Marktgasse (Markt-gasse 31–35, 1090 Wien) entnommen und ins Labor der TU Wien überführt. Es handelte sich um ca. 50 × 50 × 12 cm große Betonplatten (siehe Bilddokumentation), mit Ausnahme der Platten S2 und S3, die unregelmäßig geschnitten bzw. gebrochen waren.

- eine äußere Schicht aus Waschbeton,
- eine mittlere Schicht aus einem Beton-Holzfasern-Gemisch,
- eine innere Schicht aus Beton.

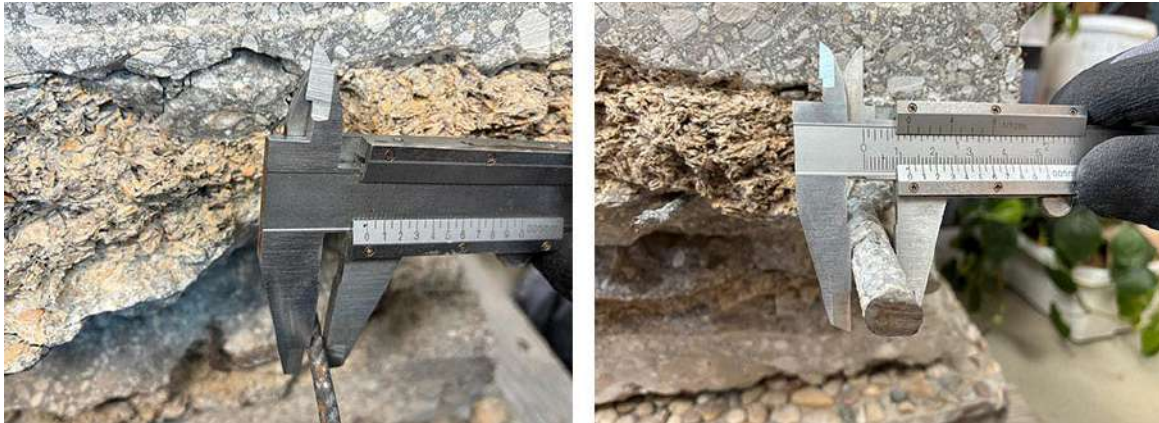
Abbildung 88: Stahlstäbe gefunden bei Fassadenplatten Marktgasse, TU Wien

Zusätzlich wurden zwei Dimensionen von Bewehrungs- bzw. Aufhängungselementen festgestellt: (siehe Fotodokumentation).

- Stäbe mit 4,5 mm Durchmesser, vermutlich Bewehrung,
- Stäbe mit 12 mm Durchmesser, die als Aufhängungsstangen interpretiert werden

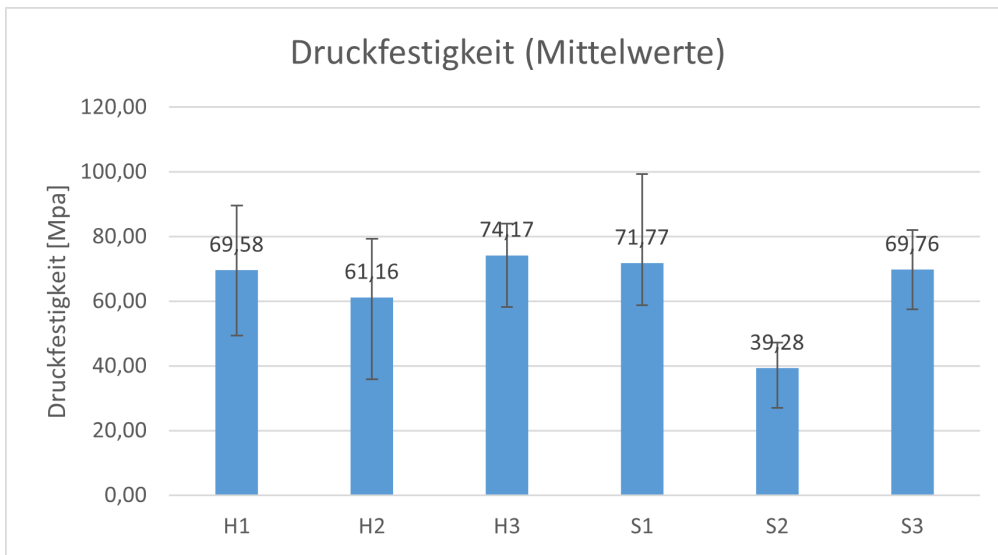
Abbildung 91: Mittelwerte der Druckfestigkeitsprüfung, TU Wien

Die Ergebnisse verdeutlichen, dass die geprüften Waschbetonplatten überwiegend eine ausreichende Druckfestigkeit aufweisen, jedoch lokal deutliche Unterschiede zwischen den Proben bestehen, die auf unterschiedliche Alterungs- und Umwelteinflüsse zurückzuführen sein können.

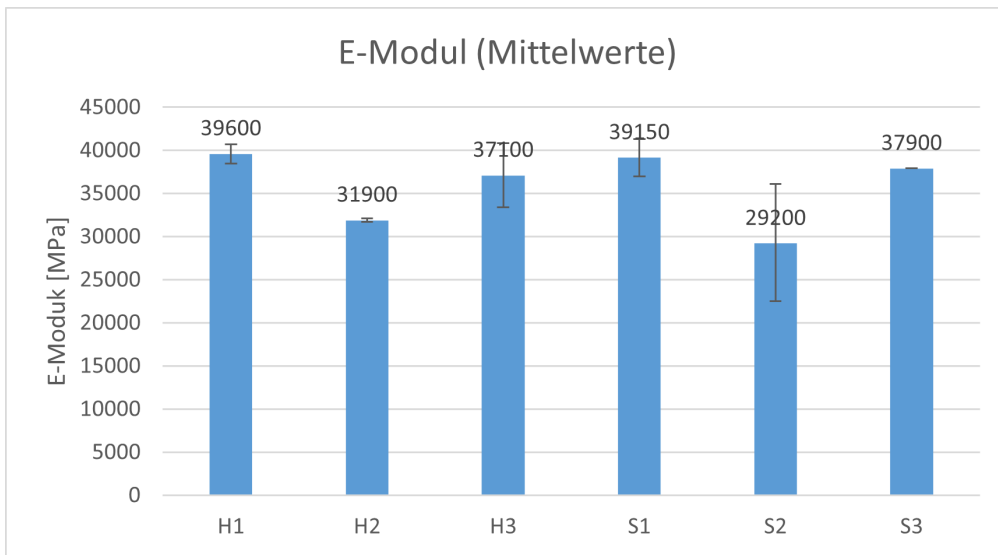
Abbildung 92: Mittelwerte der E-modul Prüfung, TU Wien

Die untere Abbildung zeigt die ermittelten Mittelwerte des Elastizitätsmoduls (E-Modul) der sechs geprüften Waschbetonplatten (H1–H3, S1–S3). Die Werte liegen zwischen 29.200 MPa und 39.600 MPa. Der höchste Wert weist die Probe H1 mit 39.600 MPa auf, während die Probe S2 mit 29.200 MPa den niedrigsten Wert zeigt.

Die Ergebnisse liegen im für Beton dieser Altersklasse typischen Bereich und korrelieren gut mit den ermittelten Druckfestigkeiten. Der mittlere Gesamtwert von etwa 35.400 MPa bestätigt die Einschätzung einer Betonfestigkeitsklasse im Bereich C45/55 bis C50/60. Die Abweichungen zwischen den einzelnen Proben deuten auf Unterschiede im Materialgefüge, in der Feuchtigkeitsverteilung sowie mögliche Alterungseinflüsse hin, die durch unterschiedliche Expositionsbedingungen an der Fassade verursacht sein können.
